Farmannvegen – hule eiker

Biofokus v/ John Gunnar Brynjulvsrud har på oppdrag for Prosjektil Sør gjort en vurdering av risiko for påvirkning av rotsonen til eiker i forbindelse med utbygging på Gnr/Bnr 200/2847 på Øyekastet i Porsgrunn kommune. Vurderingene som er gjort er basert på *Veileder om skjøtsel og hensyn i forvaltningen av hule eiker* (Olberg et al., 2018). De aktuelle eikene er avgrenset i naturtypelokalitet Farmannvegen (UN-BN00113282) som ble registrert i 2017 og vurdert som viktig (B-verdi) (Miljødirektoratet, 2023). Lokaliteten omfattes av Forskrift om utvalgte naturtyper – hule eiker. Lokaliteten ble undersøkt 29.03.2023 av John Gunnar Brynjulvsrud

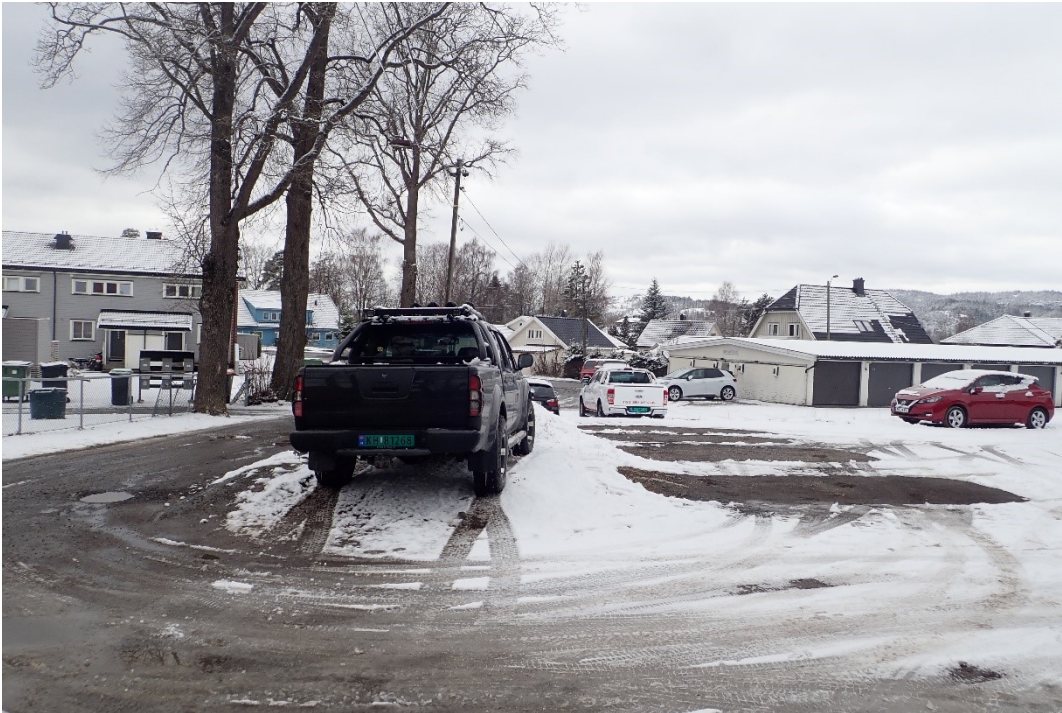
Deler av området sett fra øst. Bildet viser eksisterende bygg ved BGF2. I forgrunnen er det planlagt bygg (BGF1), parkeringsplass (PP1-2) og blågrønn struktur (BG1). Deler av Farmannvegen naturtypelokalitet til venstre. Foto: Biofokus/J.G. Brynjulvsrud.

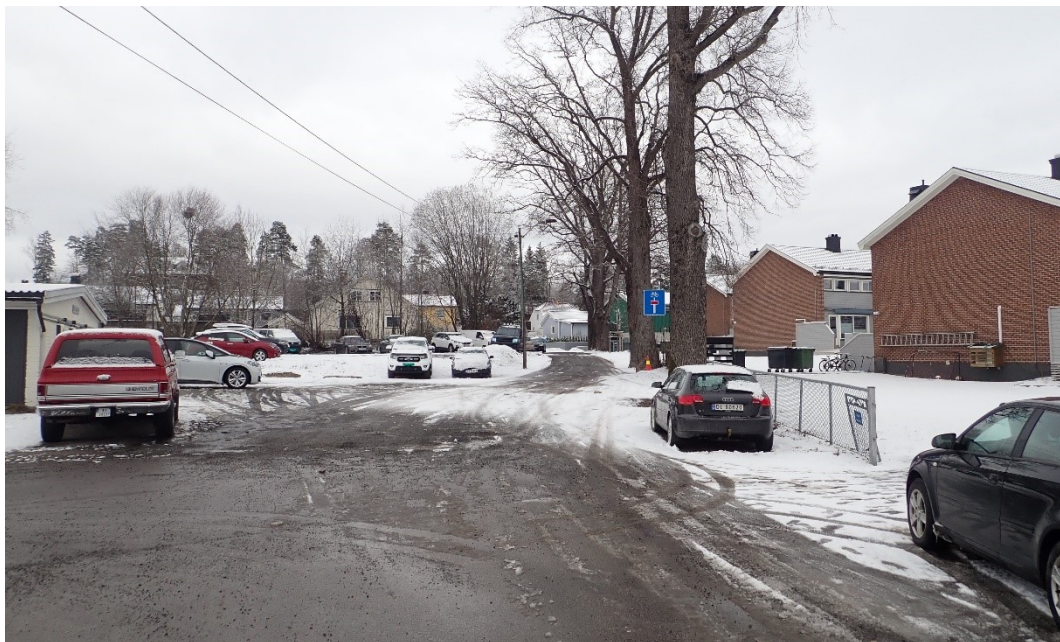
Figure 1 Deler av området fra vest. Naturtypelokalitet Farmannvegen til høyre, og deler av BGF2 til venstre i bildet. Foto: Biofokus/J.G. Brynjulvsrud.
