Dato: 21.06.2023  
Dokumentnr: 117351n1  
Prosjekt: 114393  
Utarbeidet av: Noah Ukbu Tezare  
Kontrollert av: Stian Tovsen

### **Porsgrunn. Stridskleivsentret, ny utvidelse Områdestabilitetsvurdering**

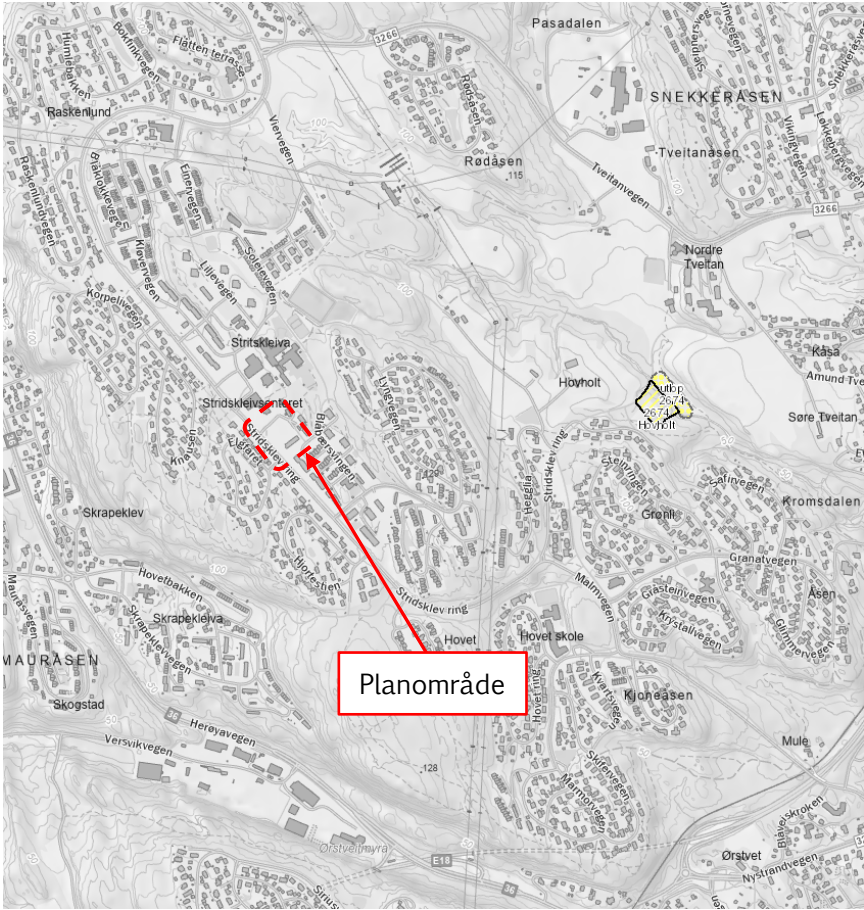
Pkt Overskrift i NVE veileder 1/2019	Vurdering
Del 1: Aktsomhetsområder	1 Undersøk om det finnes registrerte faresoner i området	<p>Iht. temakart fra NVE sine nettsider ligger ikke planområdet innenfor en kartlagt faresone for kvikkleireskred. Nærmeste registrerte faresone ligger i god avstand (ca. 900 m) fra planområdet.</p> <p>Utsnitt av NVEs temakart for kvikkleire er vist under.</p>

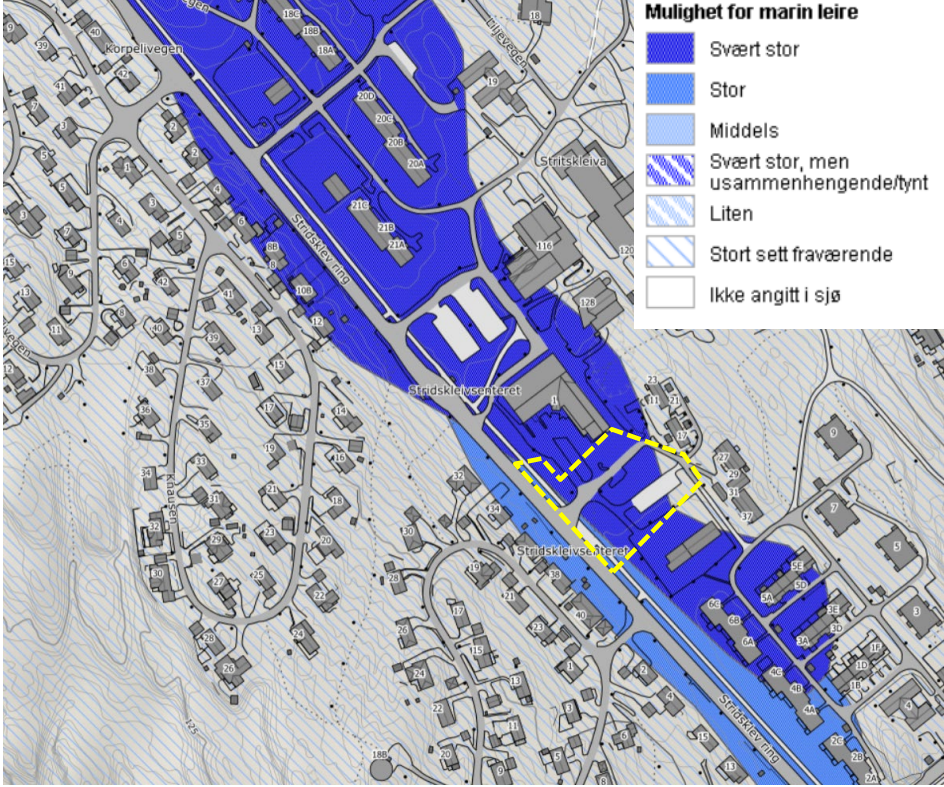
Pkt	Overskrift i NVE veileder 1/2019	Vurdering
2	<p><i>Avgrens områder med mulig marin leire</i></p>	<p>Iht. grunnlagskart fra NGU er det svært stor sannsynlighet for marin leire i planområdet, se figur under.</p>

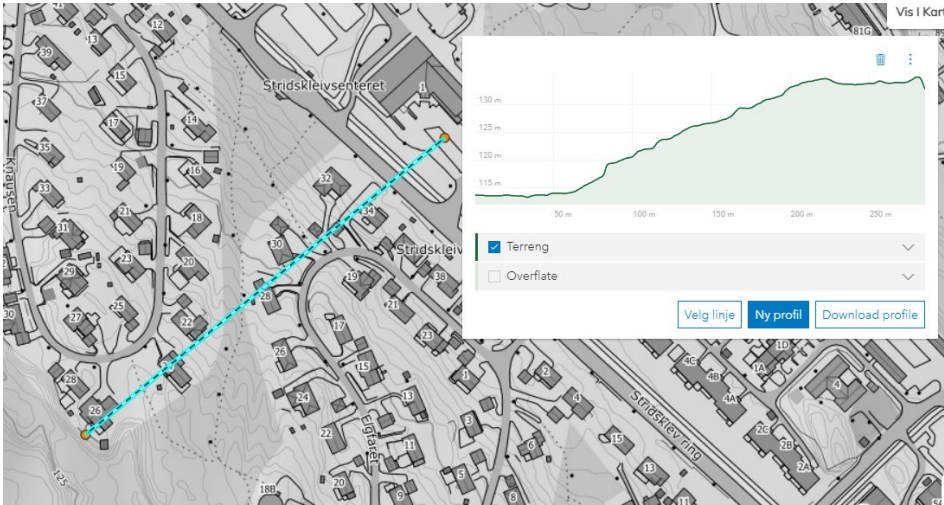
3	<p><i>Avgrens aktsomhetsområder med terreng som kan være utsatt for områdekred</i></p>	<p>Sørvest for planområdet er det registrert terreng som kan inngå i et løseområde for skred. Aktuell skråning er vist under.</p>

<p>Planområdet ligger i et mulig utløpsområde for skred i denne skråningen. Planområdet ligger dermed innenfor et aktsomhetsområde.</p>

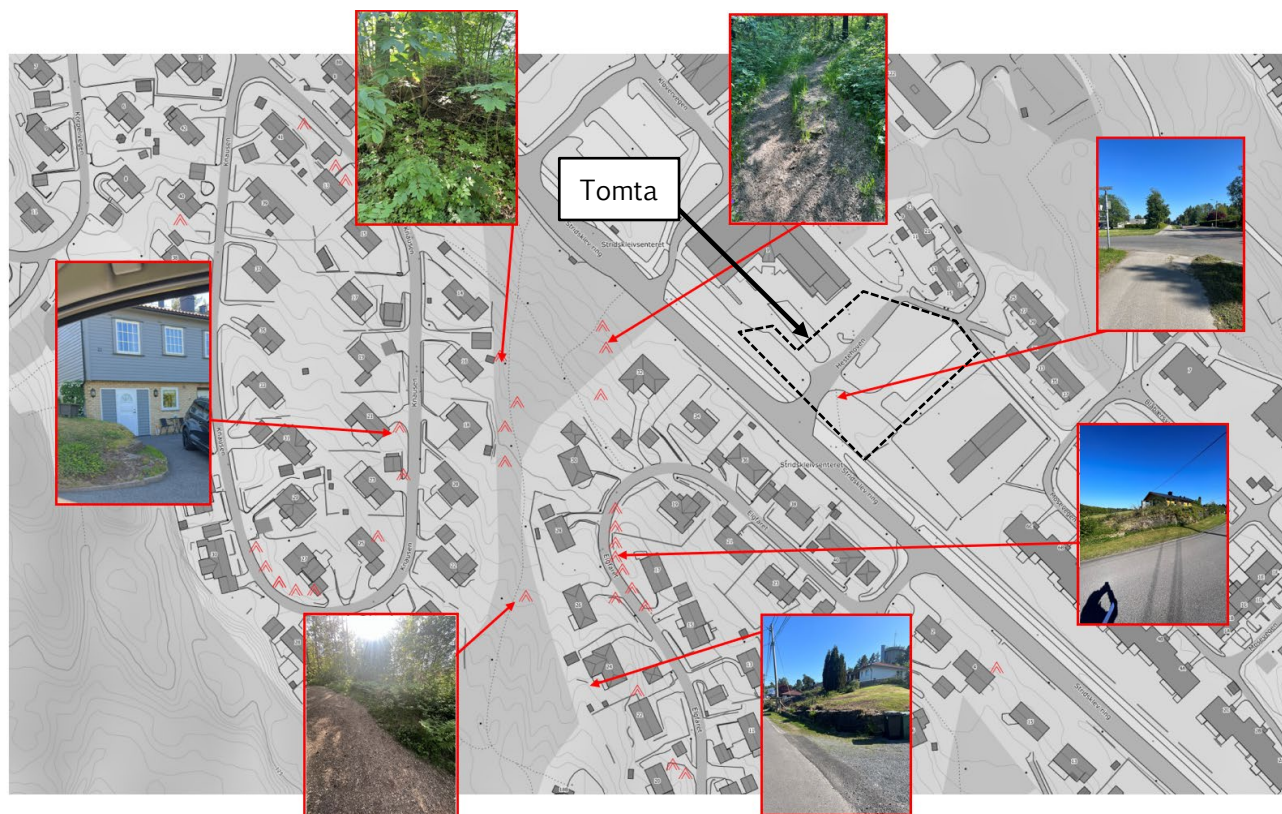
Figur 4 nedenfor viser et utvalg av bilder fra befaring utført den 07.06.2023. Kartlagt fjell i dagen er vist med røde hakemarkeringer.

Figur 4: Utsnitt av plantegning 117351-1 med bilder fra befaring.

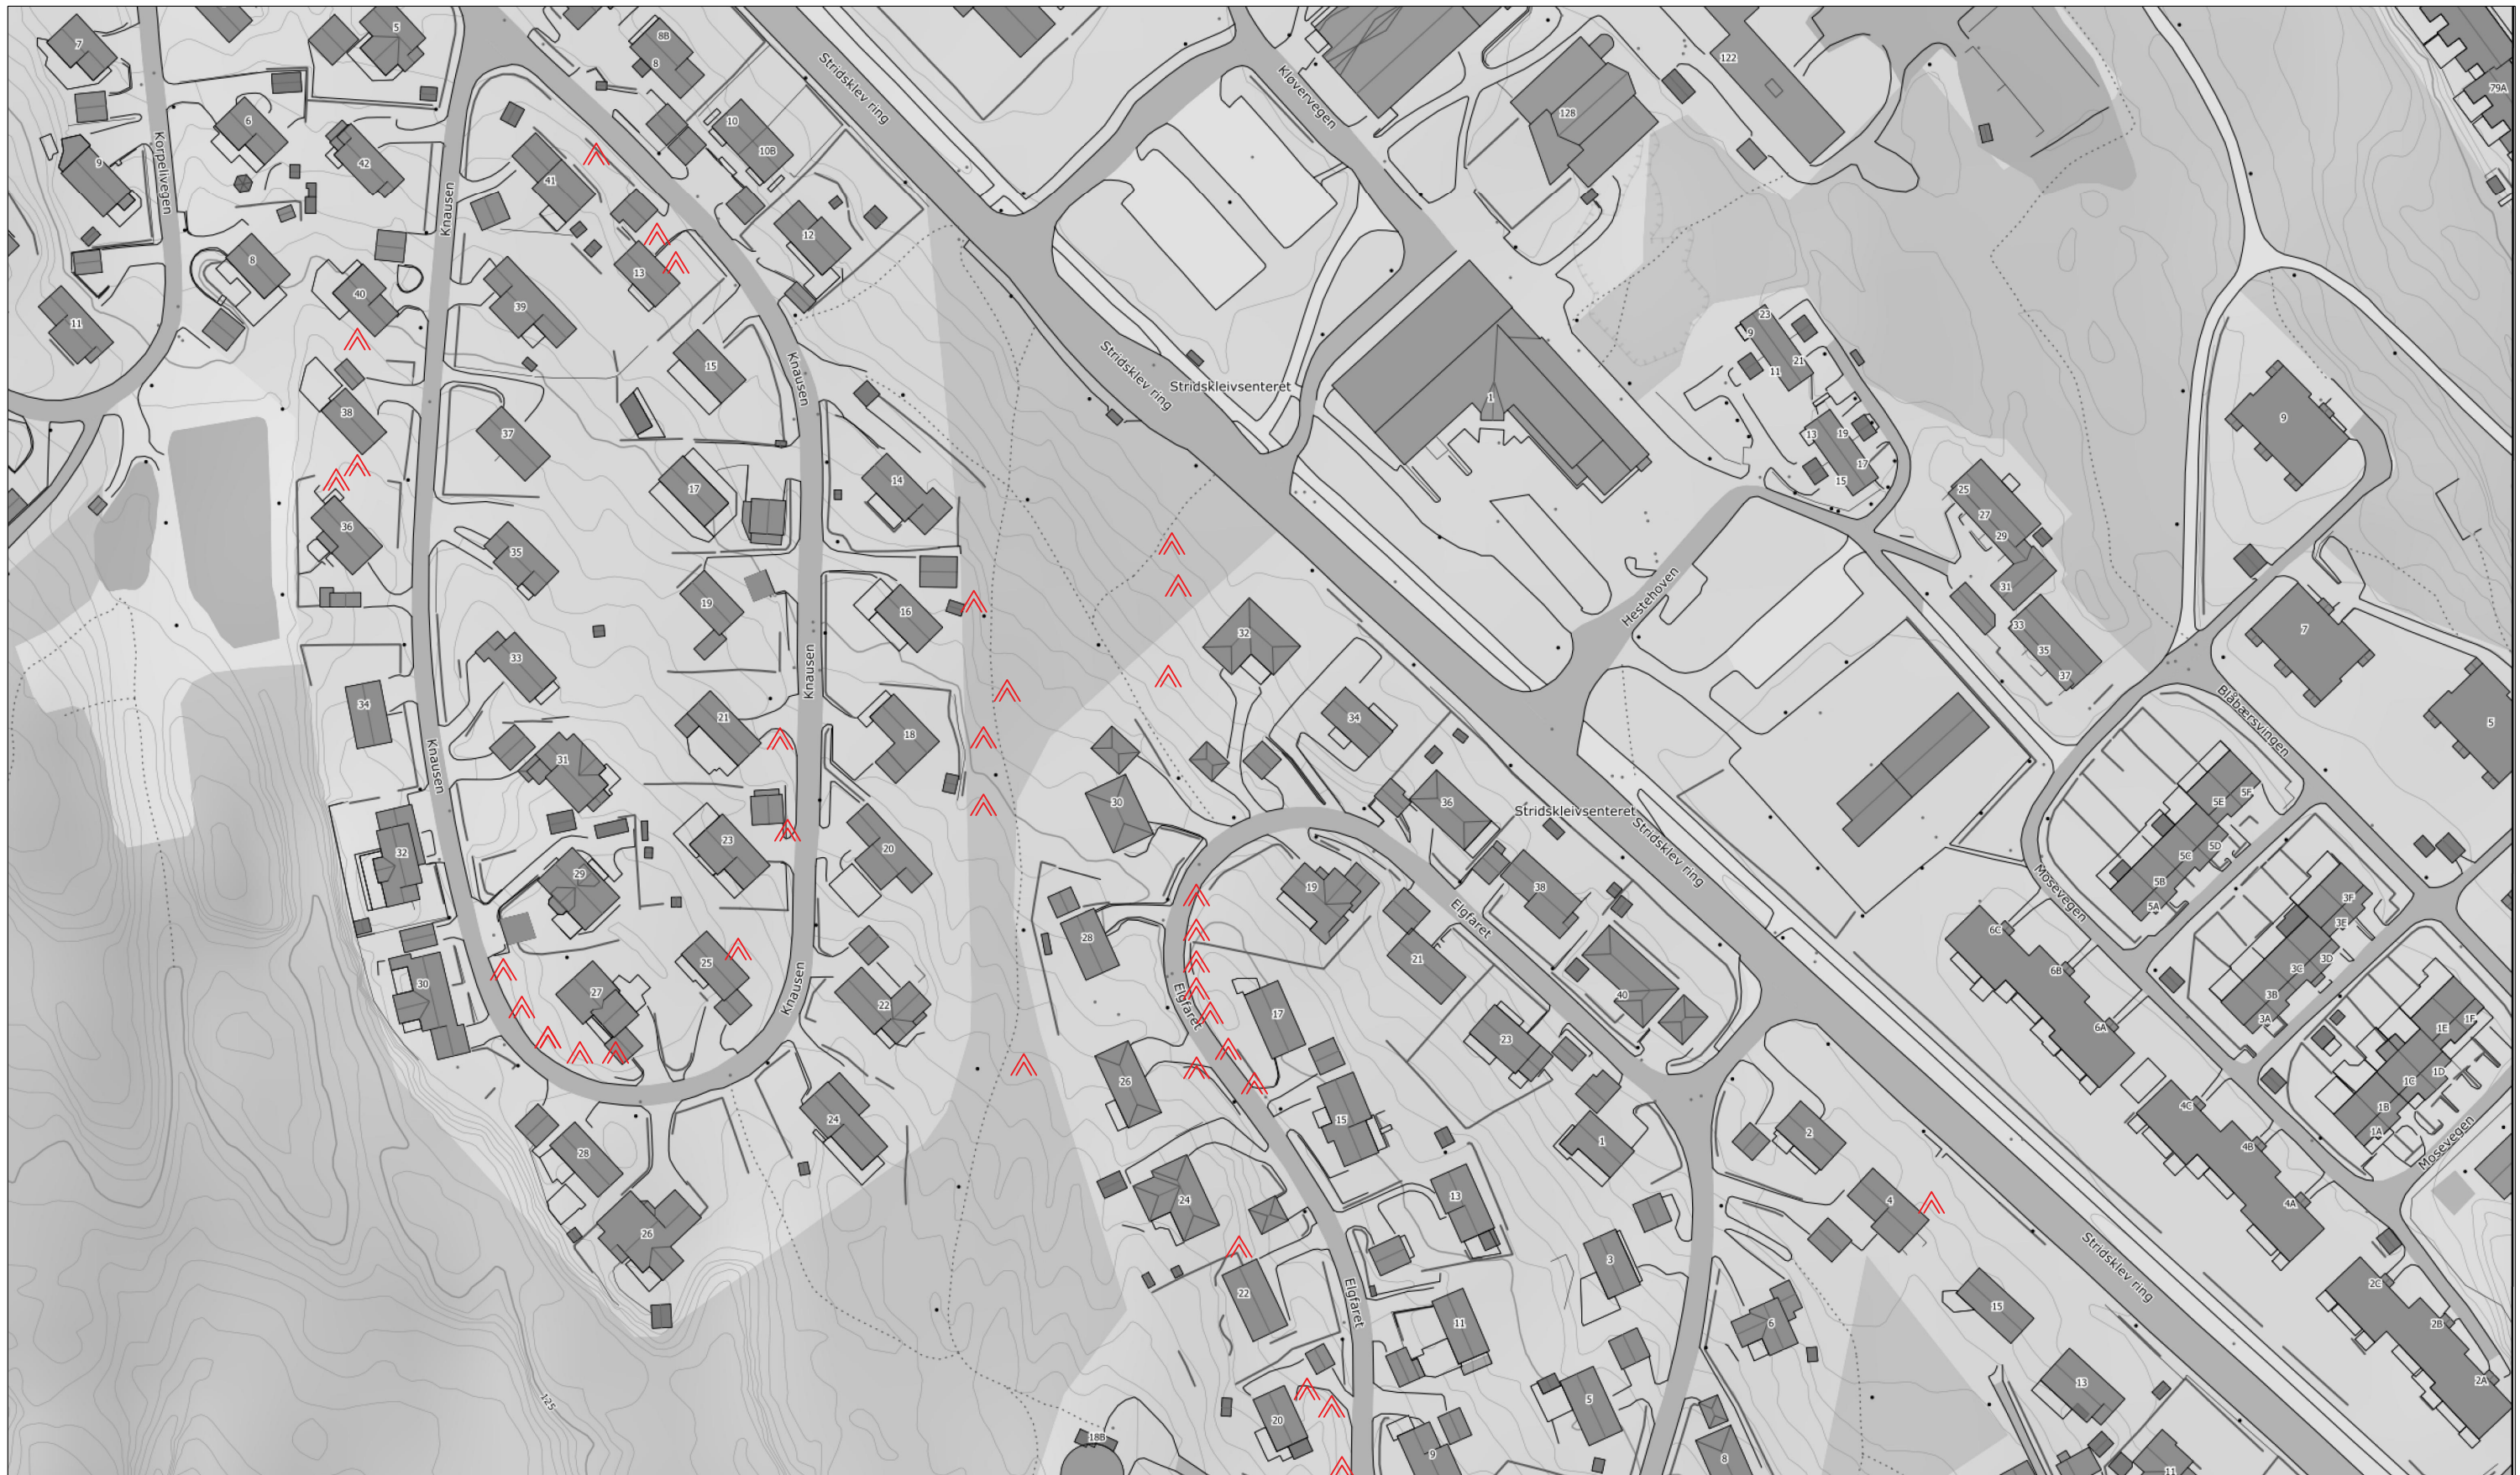
117351-1      Plantegning med kartlagt fjell i dagen      1:1500

Rev.	Beskrivelse	Dato	Tegn.	Kontr.
	<b>Hestehoven AS</b>	08.06.2023	NUT	ST
	<b>Porsgrunn. Stridskleivsenteret utvidelse</b>	Målestokk 1 : 1500	Originalformat A3	
	<b>Kartlagt fjell i dagen</b>	Status Tegning i notat		
	<b>GRUNNTEKNIKK</b>	Tegningsnummer 117351-1		Rev. .
	www.grunnteknikk.no Tlf.:45904500
