Dato: 06.09.2023
Dokumentnr: 117556n1
Prosjekt: 114528
Utarbeidet av: Noah Ukbu Tezare
Kontrollert av: Stian Tovsen

**Porsgrunn. Stasjonsvegen gbnr 601/9 mfl.
Notat områdestabilitet**

Foreliggende notat inneholder utredning av områdestabiliteten iht. NVEs gjeldende veileder 1/2019 for planlagt tiltak.

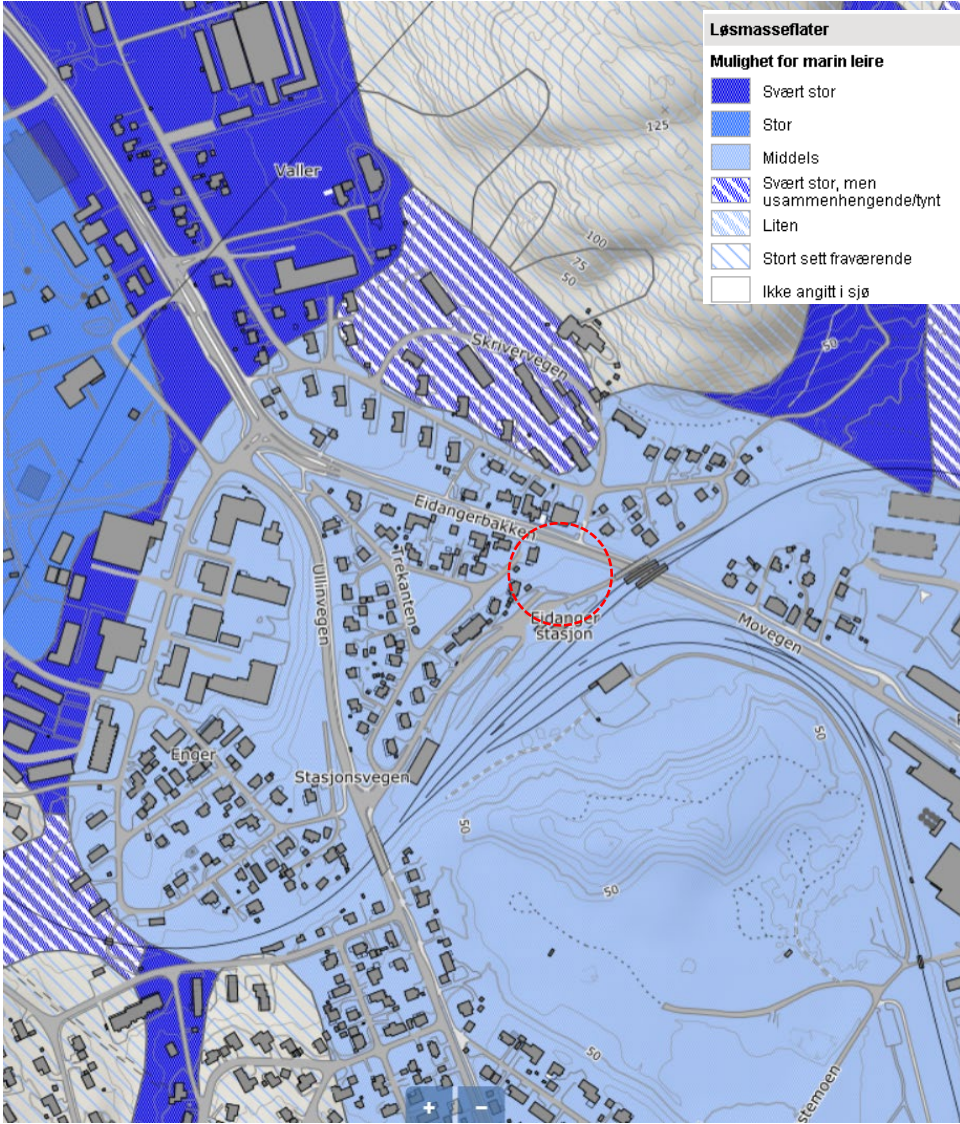
Pkt	Overskrift i NVE veileder 1/2019	Vurdering
2	<p><i>Avgrens områder med mulig marin leire</i></p>	<p>Iht. grunnlagskart fra NGU er det middels sannsynlighet for marin leire i planområdet, som vist på figuren nedenfor.</p>

<p>Løsmasseflater</p> <p>Mulighet for marin leire</p> <ul style="list-style-type: none"> Svært stor Stor Middels Svært stor, men usammenhengende/tynt Liten Stort sett fraværende Ikke angitt i sjø <p><i>Figur 5: Utsnitt fra NGU kart mulighet for marinleire (MML)</i></p>
3	<p><i>Avgrens aktsomhetsområder med terreng som kan være utsatt for områdeskred</i></p>	<p>Topografien omkring planområdet tilsier at tiltaket ligger innenfor et aktsomhetsområde. Aktsomhetskart er ikke utarbeidet.</p>
4	<p><i>Bestem tiltakskategori</i></p>	<p>Tiltaket plasseres i tiltakskategori K4 under bolighus/fritidsboliger med mer enn to boenheter.</p>
5	<p><i>Gjennomgang av grunnlag – identifikasjon av</i></p>	<p>Det er tidligere utført grunnundersøkelser like øst for Eidanger stasjon [4]. Grunnundersøkelsene viser faste grunnforhold av antatt sand/grus til stor dybde.</p>

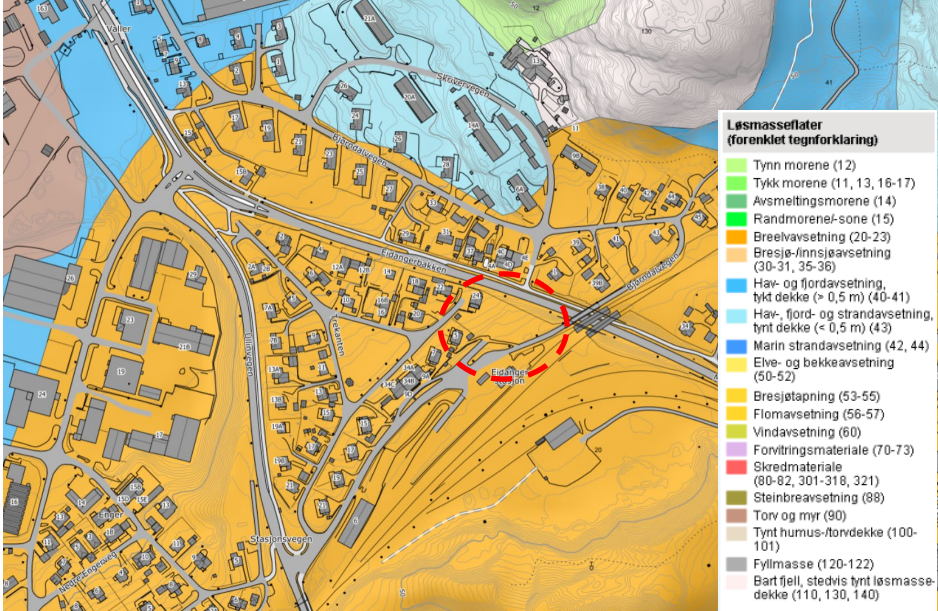
</div>
7	<i>Gjennomfør grunnundersøkelser</i>	<p>I forbindelse med planlagt tiltak er det utført grunnundersøkelser i og omkring planområdet. Resultater fra grunnundersøkelsene er oppsummert i geoteknisk datarapport [3].</p> <p>Kvartærgeologisk kart fra NGU sine nettsider er vist i figuren under.</p>

<p>Løsmasseflater (forenklet tegnforklaring)</p> <ul style="list-style-type: none"> Tynn morene (12) Tykk morene (11, 13, 16-17) Avsmeltingsmorene (14) Randmorene/sone (15) Breelavsetning (20-23) Bresjø-/finsjøavsetning (30-31, 35-36) Hav- og fjordavsetning, tykt dekke (> 0,5 m) (40-41) Hav-, fjord- og strandavsetning, tynt dekke (< 0,5 m) (43) Marin strandavsetning (42, 44) Elve- og bekkeavsetning (50-52) Bresjøtapning (53-55) Flomavsetning (56-57) Vindavsetning (60) Forvitringsmateriale (70-73) Skredmateriale (80-82, 301-318, 321) Steinbreavsetning (88) Torv og myr (90) Tynt humus-/torvdekke (100-101) Fyllmasse (120-122) Bart fjell, stedvis tynt løsmassedekke (110, 130, 140) <p><i>Figur 6: Kvartærgeologisk kart hentet fra NGU sine nettsider.</i></p> <p>Kartet indikerer breelavsetning omkring planområdet. Dette er en avsetning som ofte inneholder løsmasser med fraksjoner fra finsand til blokk.</p> <p>Dette bekreftes av utførte grunnundersøkelser [3] som viser forekomst av sandige masser med varierende innhold av grus i og omkring planområdet.</p> <p>Det er ikke registrert sprøbruddmaterialer/kvikkleire i mulige løsneområder som kan påvirke tiltaket.</p> <p>Planområdet ligger heller ikke i et mulig utløpsområde for skred i høyere liggende terreng.</p> <p>Områdestabiliteten for aktuelt planområde er tilfredsstillende. Videre utredning er ikke utført.</p>
