Dato: 26.10.21
Dokumentnr: 115938n1
Prosjekt: 111583
Utarbeidet av: Eelco van Raaij
Kontrollert av: Runar Larsen

Porsgrunn. Nyhusåsen Vurdering områdestabilitet

Mynd AS planlegger boligbebyggelse på Nyhusåsen i Porsgrunn kommune. GrunnTeknikk AS er engasjert av Mynd for å vurdere områdestabilitet for det aktuelle planområdet.

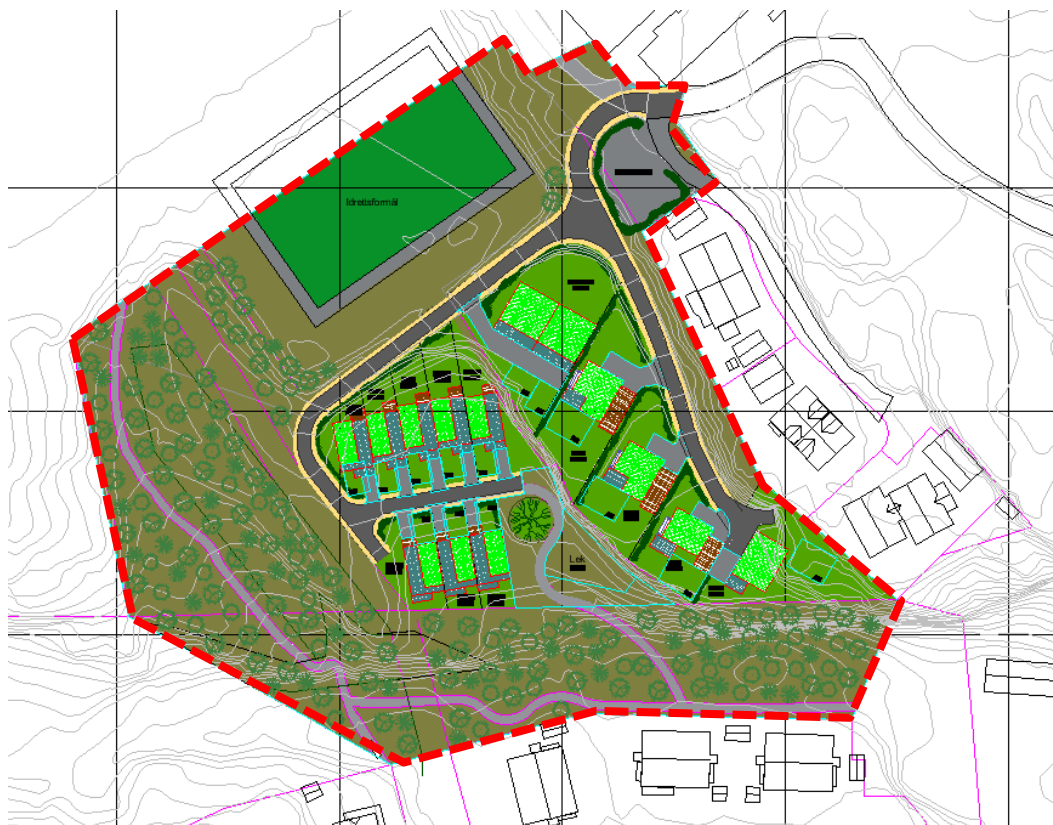
Mynd AS planlegger boligbebyggelse på Nyhusåsen i Porsgrunn kommune. Figur 1 viser det aktuelle planområdet. Avgrensning av planområdet er påtegnet i figur 1 med rød stiplet linje. Det planlegges enkel boligutbygging med flere boligenheter (rekkehus og enmannsboliger).

Figur 1 Planområdet, utsnitt fra tegning mottatt fra Mynd 26.08.21.

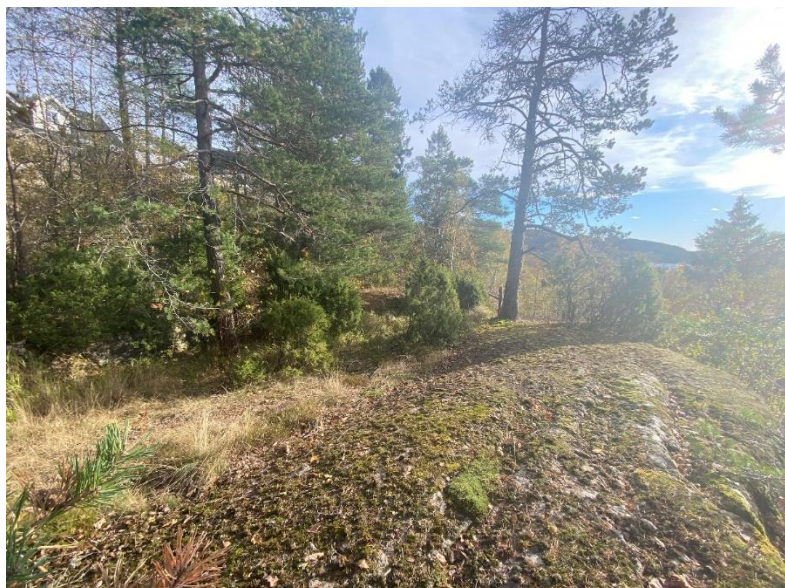
Befaring viser at det er berg i dagen i store delen av planområdet. Dette er i overenstemmelse med kvartærgeologisk kart. Bergrygger og bergskrenter er orientert i retning nordvest mot sørøst. Mellom oppstikkende berg forventes det begrenset mektighet av løsmasser (forvittringsmateriale og skogbunn). Figur 8 viser typisk terreng i sørøstre delen av planområdet (øvre platå med planlagt boligbebyggelse).

Figur 8 Befaringsbilde 22.10.21. Typisk terreng i den sørøstre delen av planområdet.

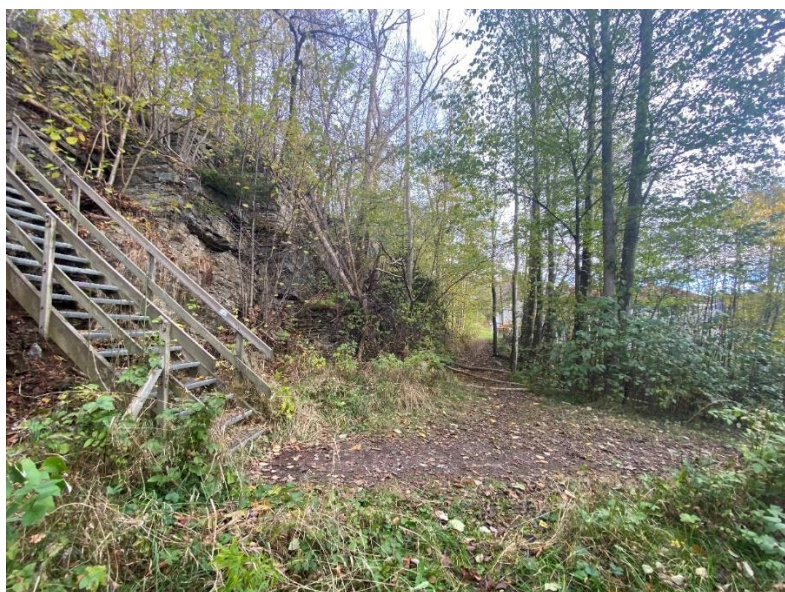
Sør i planområdet ligger det en tursti fra øst til vest i foten av Nyhusåsen. Nord for denne turstien er det fra øst til vest en gjennomgående bergskrent gjennom hele planområdet, som også vist i figur 9. Bergskrenten ligger som en bergterskel mellom planlagt boligbebyggelse i nord og turstien med større løsmassemektighet i sør. Plassering av «bergskrenten langs turstien» og registrert berg i dagen under befaringen er vist i figur 10.

Figur 9 Befaringsbilde 22.10.21 med bergskrenten langs turstien sør i planområdet.
