## Farmannvegen skredfare

Fra: Prosjektil Sør AS

Dato: 22.08.23

Vedr.: Skredvurdering – Farmannvegen PlanID 2001

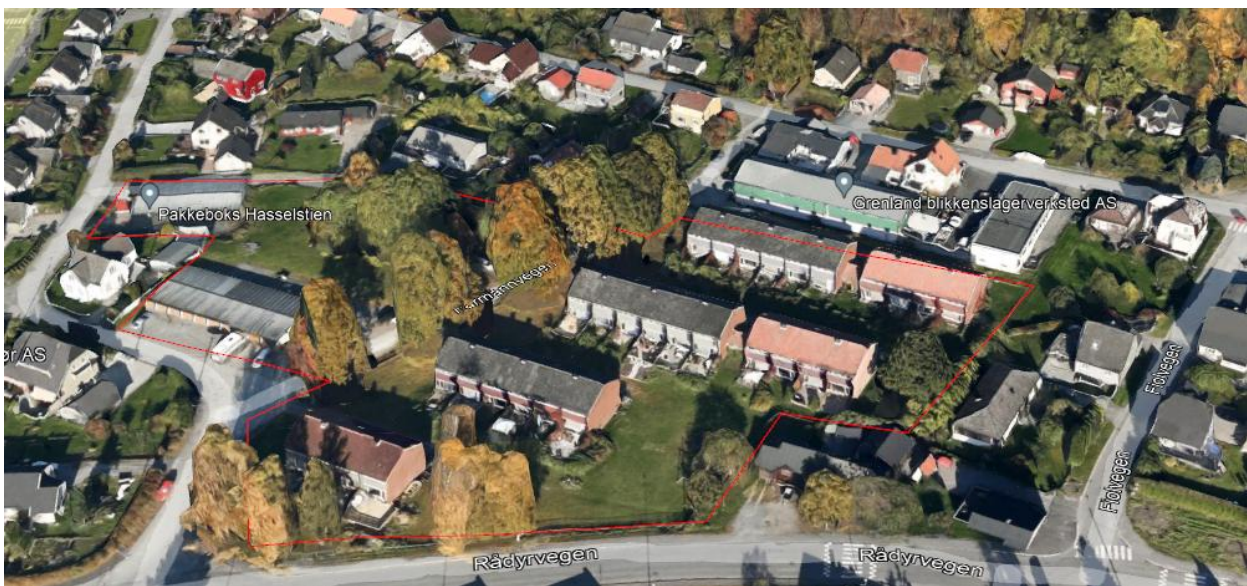
Figur 2 Ca plangrense for ny bebyggelse fra skråfoto

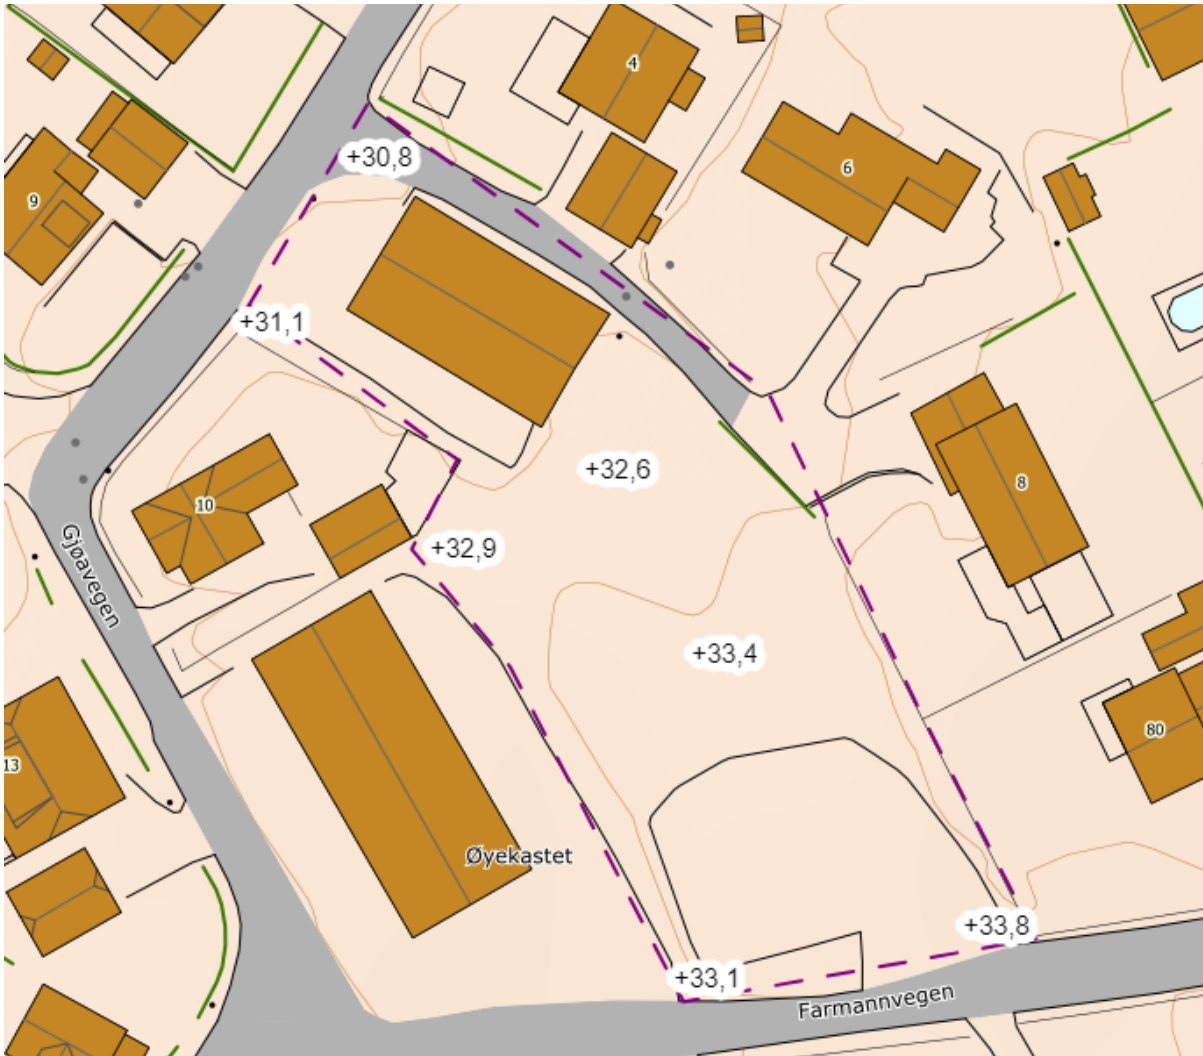
Figur 3 Dagens høyder på terrenget innenfor planområdet

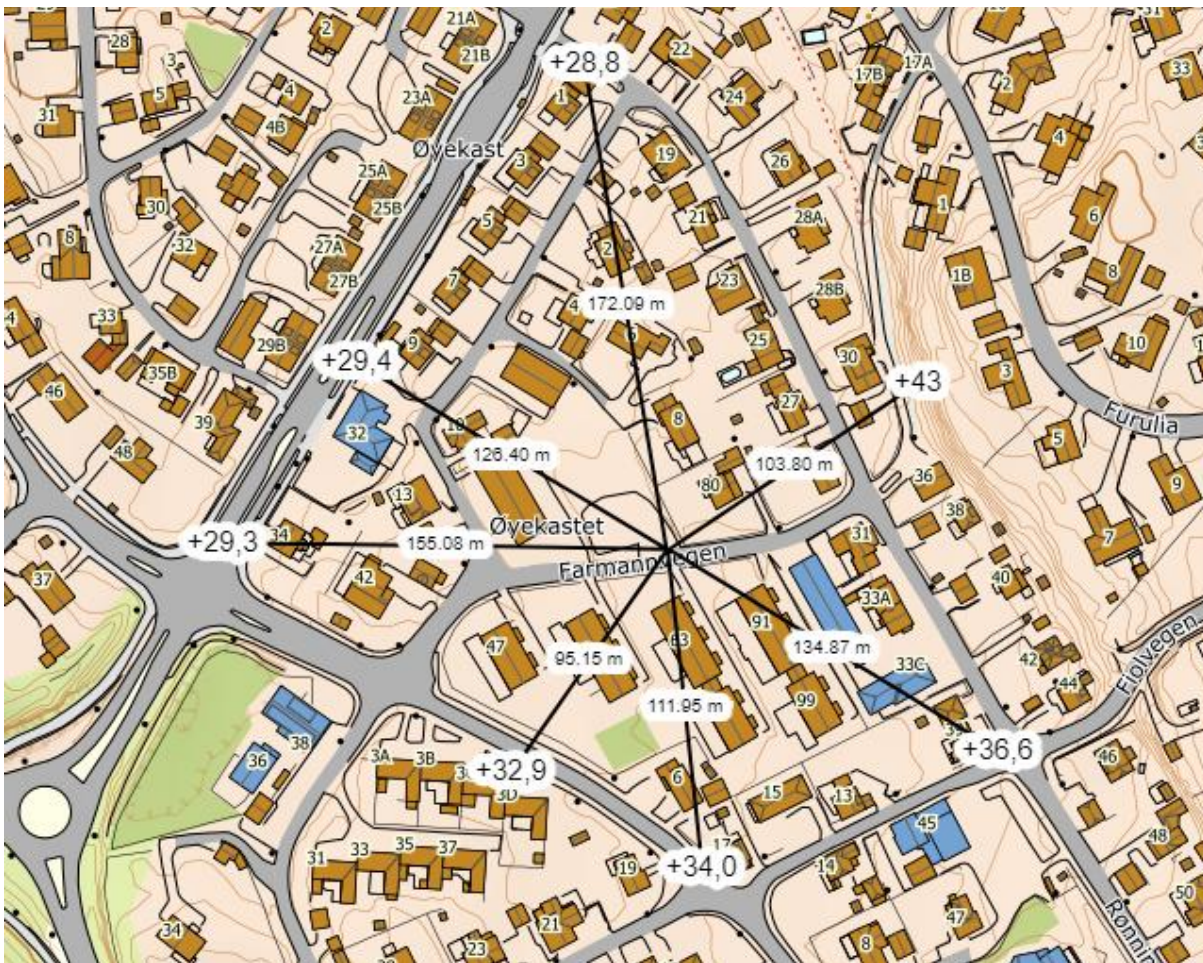
Figur 5 Høyder til andre steder rundt. Relativt flatt område

Figur 5 viser at det største fallområdet er mot øst hvor fallforholdet er 1:22, men hvor nesten alle høydemetrene er i en kort skråning. Ellers faller det litt mot sør øst med et fallforhold på 1:75.

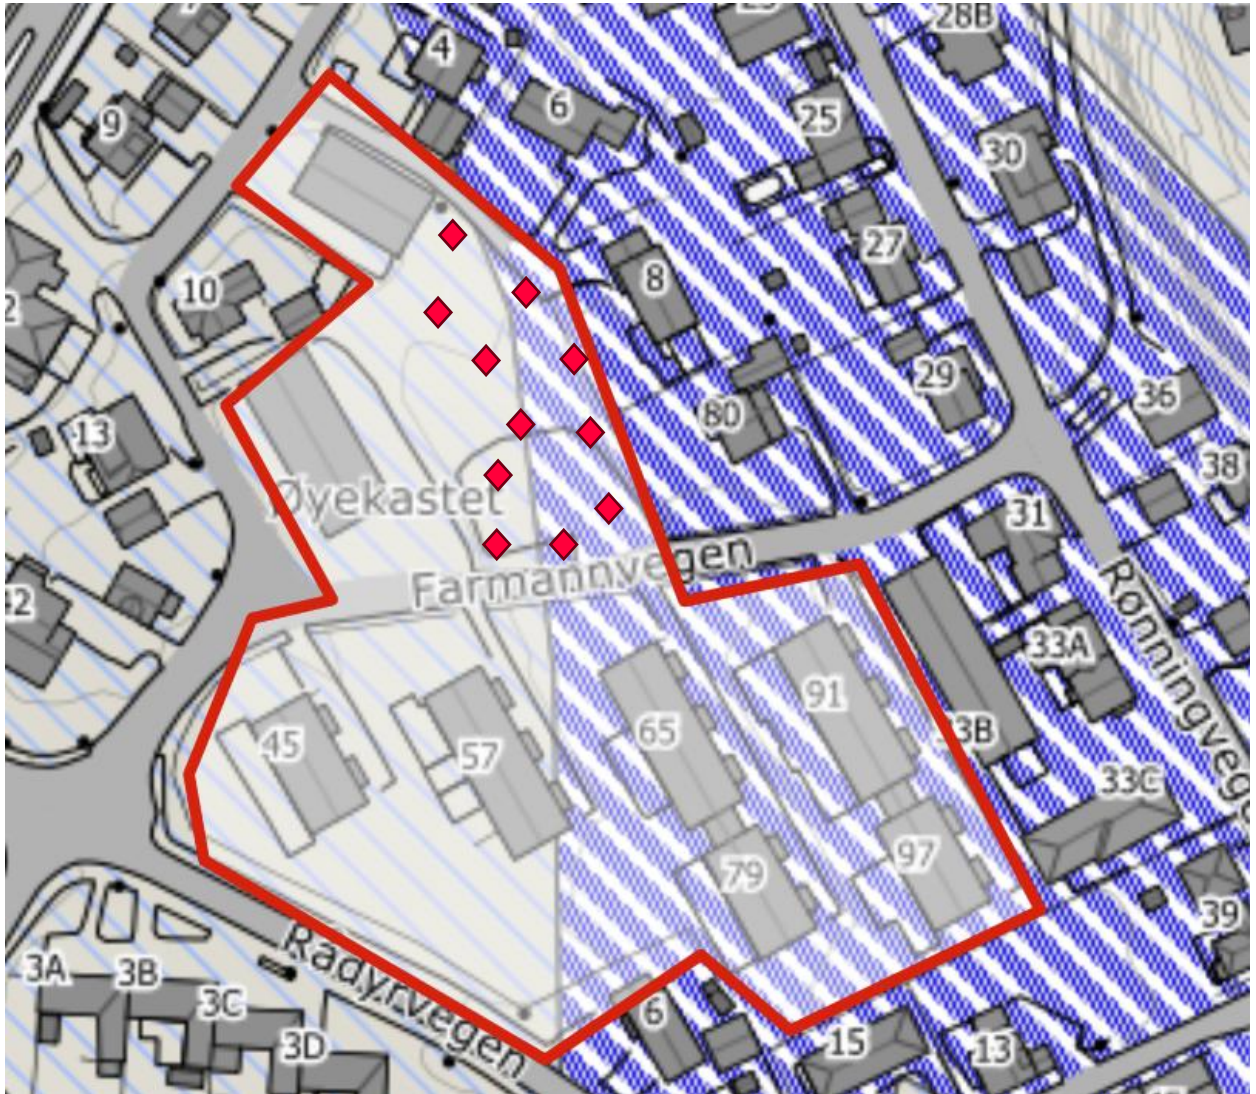
NGU sitt kart over Marin grense og mulighet for marin leire viser at området ligger under marin grense og består av arealer hvor marin leire stort sett er fraværende, og områder hvor sannsynligheten for marin leire er svært stor, men med usammenhengende og tynt dekke.

Figur 8 Kart over Marin grense og mulighet for marin leire. Kart fra ngu.no. Prøvegravinger markert.

Sammenligner man prøvegravningen i figur 7 med avgrensningen i figur 8 så ser en at prøvegravninga har detektert fjell i det området hvor det er svært stor sannsynlighet for marin leire.

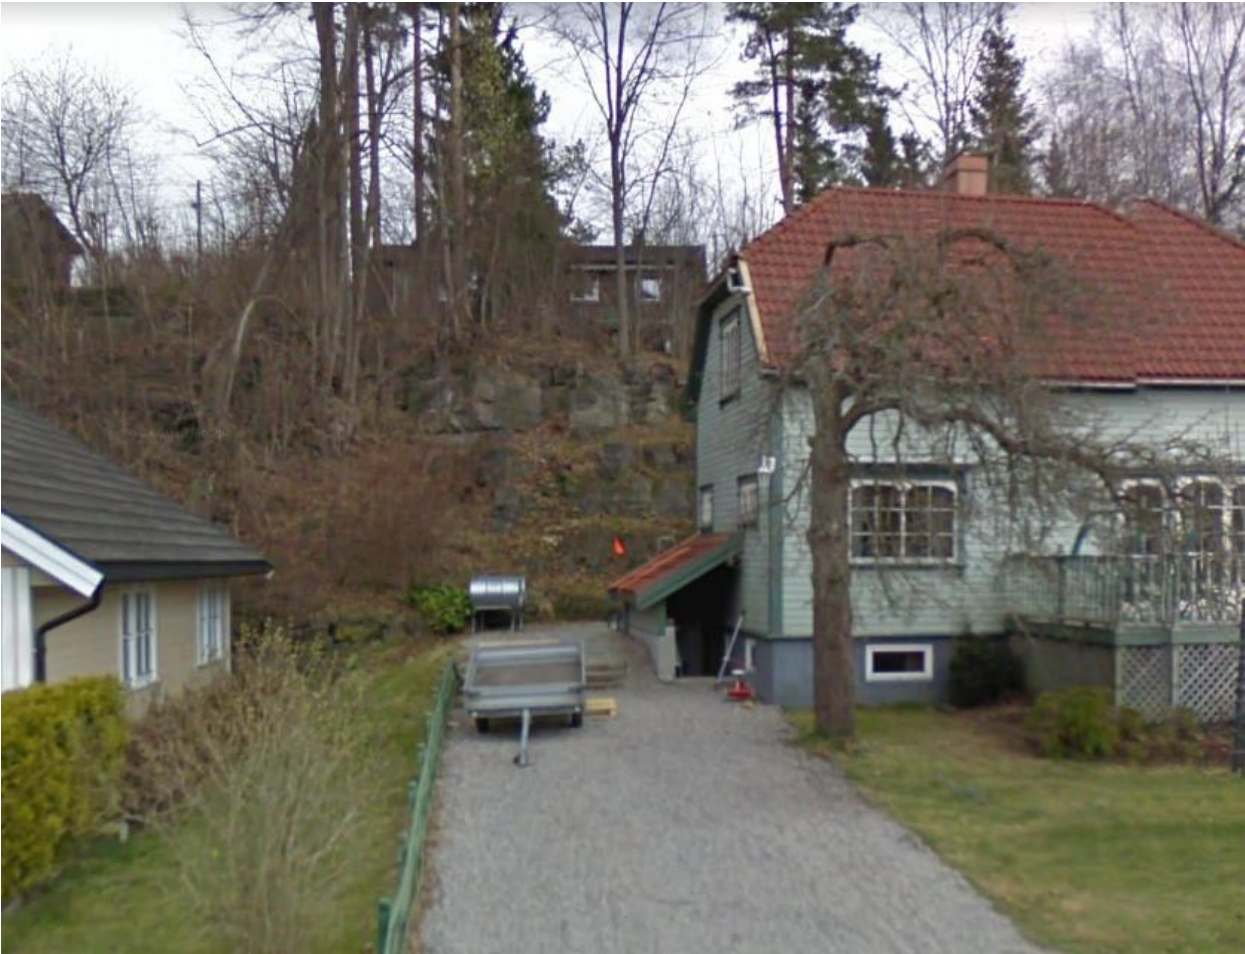
Skråningen mot øst er brattere enn 1:20 og er mer enn 5m høy, men ligger ca 100 meter unna. Denne skråningen består av fjell og er derfor ikke skredutsatt. Se bildet nedenfor. Et eventuelt skred herifra vil ifølge veilederen i figur 10 allikevel ikke nå planområdet (3 ganger lengden på løøgneområdet på ca 15 meter).

Figur 11 Skråning med fjell ved Rønningvegen 36

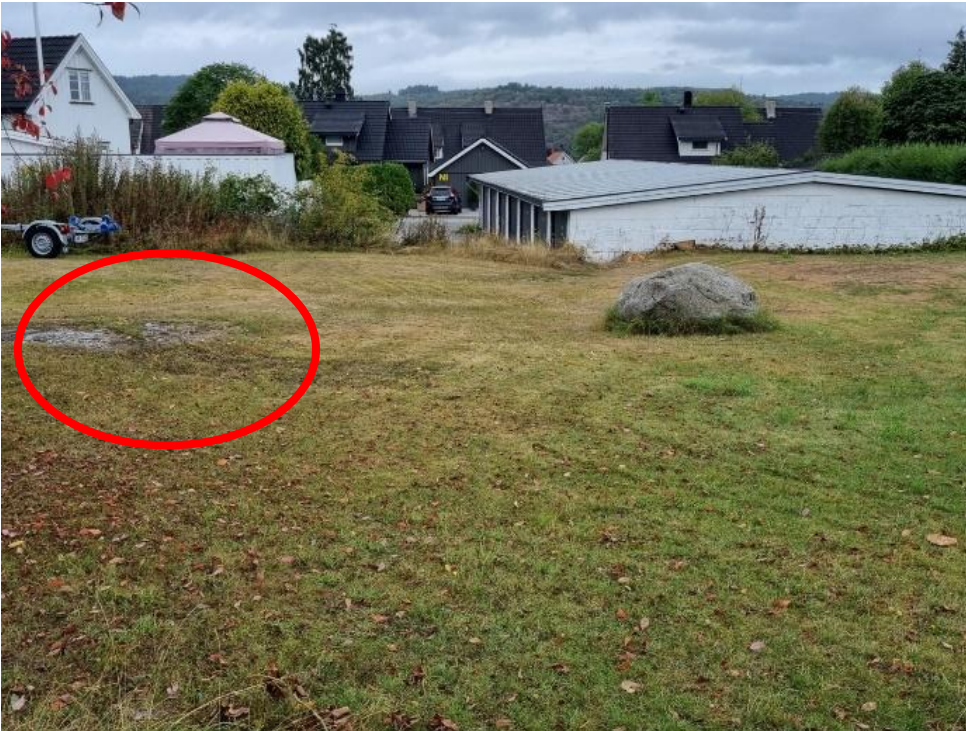
Bildene nedenfor dokumenterer fjell i dagen i planområdet.

Figur 12 Fjell ses til venstre i bildet

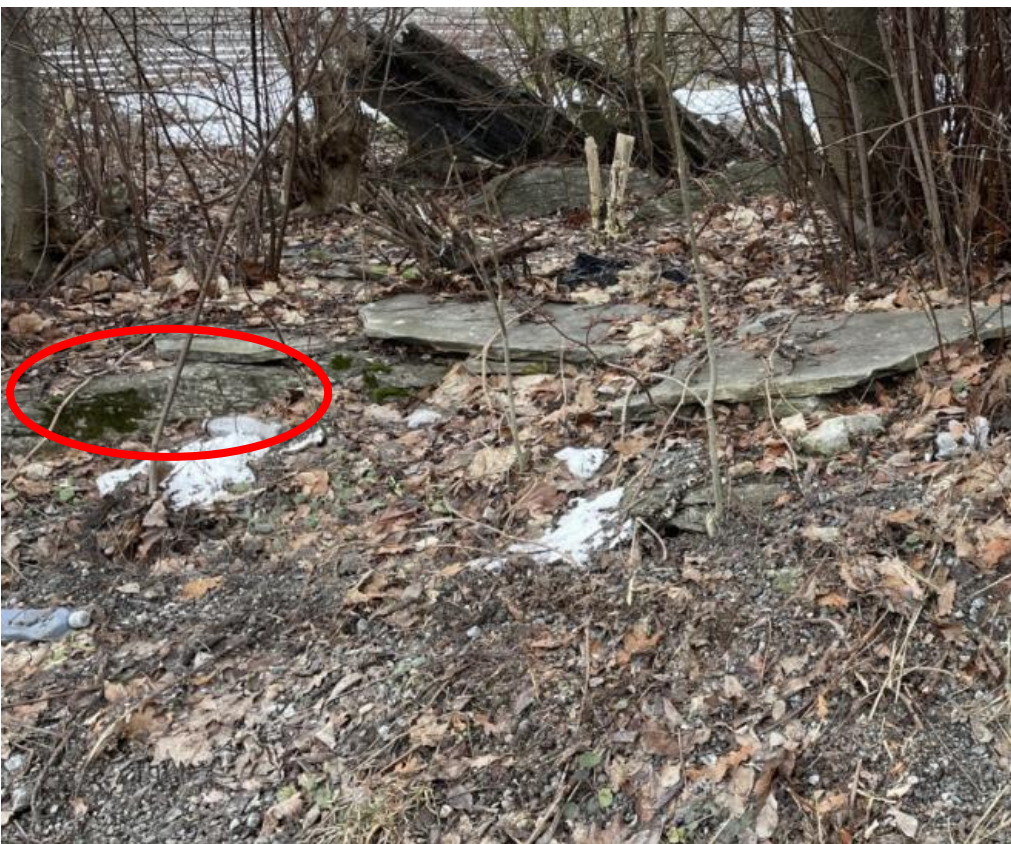
Figur 13 Tydelig fjell til venstre under steinhellen
