Dato: 15.04.2024  
Dokumentnr: 118074n1  
Prosjekt: 114834  
Utarbeidet av: Lars Berger/Jon Adersen Gulbrandsen  
Kontrollert av: Janne Reitbakk

## **Porsgrunn. Lahellevegen 47** **Områdestabilitet**

GrunnTeknikk AS er engasjert av Steiner Bygg AS v/Matthias Steiner Nilsen for å vurdere fare for områdeskred (områdestabilitet) for Lahellevegen 47 i Porsgrunn i forbindelse med sammenslåing (omregulering) av eiendommene med Gnr./Bnr. 121/186 og 121/1995.

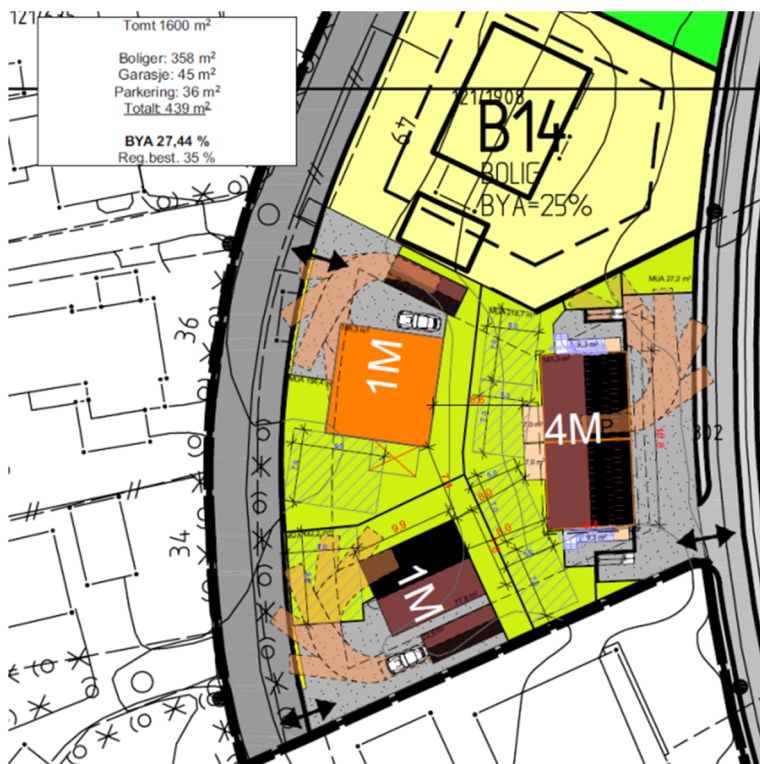
Figur 1 viser mottatt foreløpig situasjonsplan. Det legges opp til bygging av to eneboliger i vestre del av tomta, samt en flermannsbolig i østre del.

Figur 1 Mottatt foreløpig situasjonsplan.

Figur 2 viser kart, der planlagt innkjørsel til atkomstveg fra Vestheimvegen til flermannsbolig er vist med grønn strek. Atkomst til eneboligene i vestre del av tomte har vi forstått blir fra Lahellevegen som vist på figur 1.

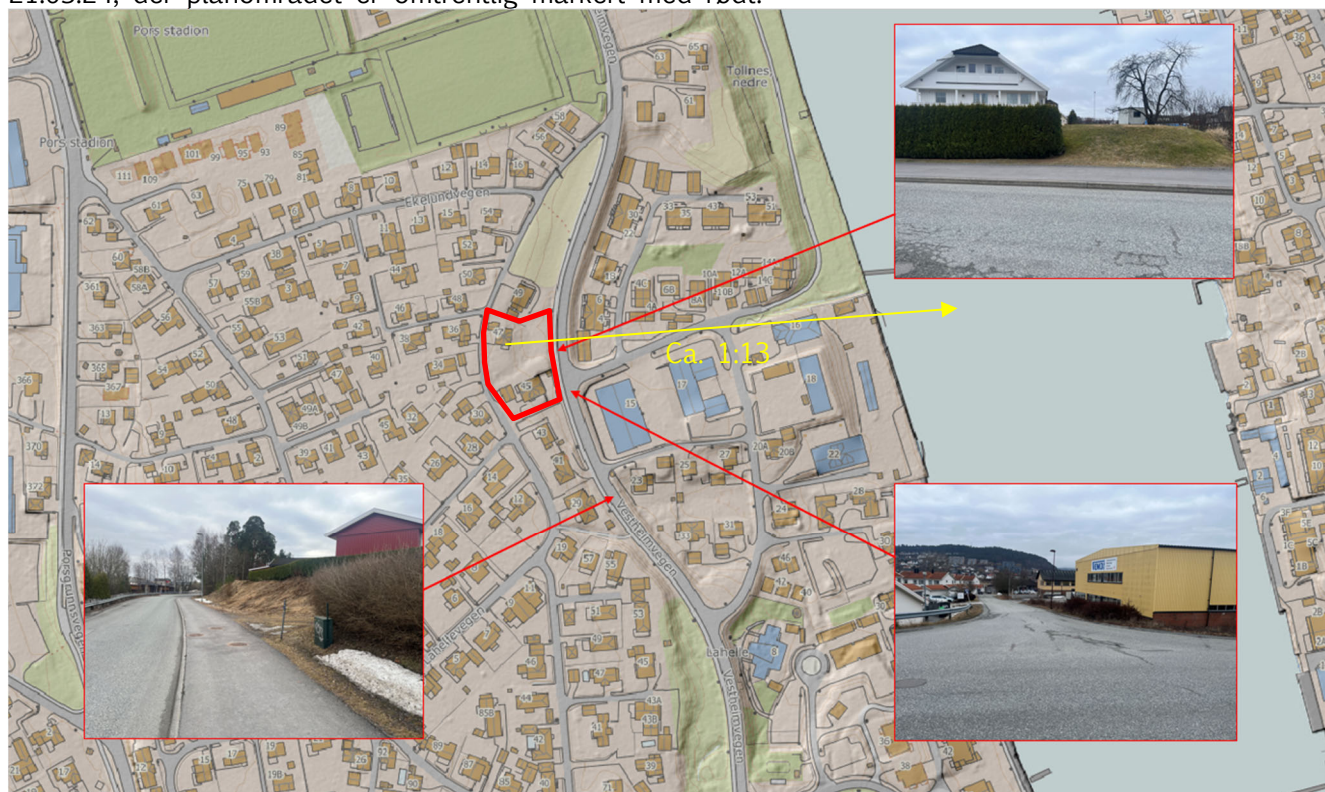
Figur 3 viser kart fra <https://hoydedata.no/LaserInnsyn2/> med et utvalg av bilder tatt på befaring 21.03.24, der planområdet er omtrentlig markert med rødt.

Figur 3. kart fra <https://hoydedata.no/LaserInnsyn2/> med et utvalg av bilder tatt på befaring 21.03.24. Gul pil viser terrenghelningen mot Porsgrunnselva.

| | Punkt | Overskrift i NVE<br>veileder 1/2019 | Vurdering | Status |
|---|---|---|---|---|
| | 6 | Befaring | Befaring ble utført 21.03.2024<br><br>Noen bilder fra befaring er vist på Figur 3 | Utført |

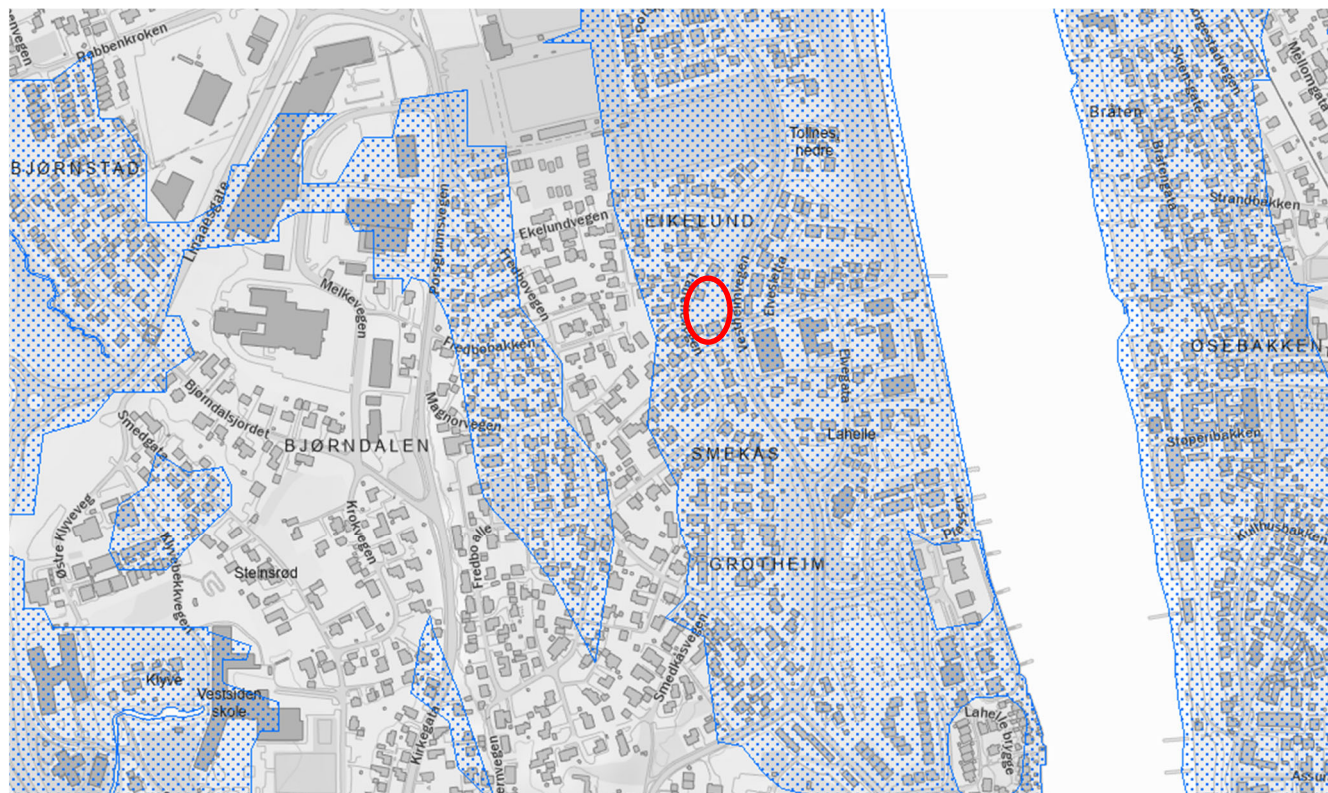
Hele området ligger under marin grense og innenfor kartlagt aktsomhetsområde for mulig sammenhengende forekomst av marin leire (blå skravering på figur 6).

Figur 6. Utsnitt fra NVE Temakart kvikkleire.

| | Punkt | Overskrift i NVE<br>veileder 1/2019 | Vurdering | Status |
|---|---|---|---|---|
| | 2 | Avgrens områder med mulig marin leire | Iht. NVEs temakart ligger planområdet innenfor et aktsomhetsområde for mulig sammenhengende forekomst av marin leire.<br><br>Figur 6 i delkapittel 4.3 nedenfor viser utklipp fra NVEs Temakart for kvikkleire. | Utført |
